Eingang zur Reparatur 22.06.2012 / Reparatur 29.06.2012 und folgende Tage

Bericht von Fritz Weisser (+), Freudenstadt, OT Untermusbach
etwa 2010 angefertigt

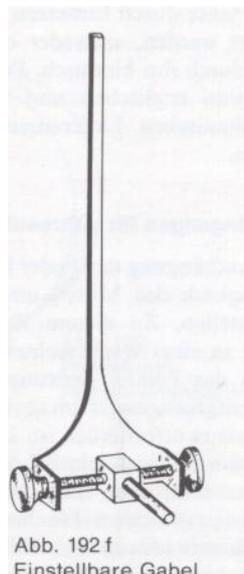
Was auffiel: Vor irgend einem Transport wurden die Antriebsgewichte ausgehängt. Dabei ist die Saite vom Schlagwerk lose geworden und hat die Seiltrommel verlassen und hat sich beim späteren Aufziehen um die Seiltrommelwelle gelegt. Der jetzt sehr viel kleinere Hebelarm hat für einen Antrieb zum Schlag nicht mehr ausgereicht. Das Schlagwerk blieb stehen. Spätestens nach 12 Stunden steht in so einem Fall auch das Gangwerk.

Ein weiterer Grund für ein Versagen des Gangwerks liegt eindeutig in der gebrochenen Pendelfeder. Das Pendel bleibt zwar an der Pendelgabel hängen, hat aber keinerlei Funktion mehr.

Achtung: Die Pendelfeder ist ein ganz dünnes Metallplättchen. 0,04-0,05 mm
Es trägt einerseits das Pendelgewicht und befähigt andererseits ein freies Schwingen des Pendels.

1.) Von Hand das Schlagwerk solange antreiben, bis die gesamte Länge der Saite abgewickelt war. Die Saite wieder auf die Trommel legen und das Schlagwerk neu einstellen.

2.) Eine neue Pendelfeder einbauen. Das Pendel einhängen und das Uhrwerk mittels Werkschlitten mit dem Gehäuse verbinden.

Beim Anstoßen des Pendels bitte mit diesem gefühlvoll umgehen.

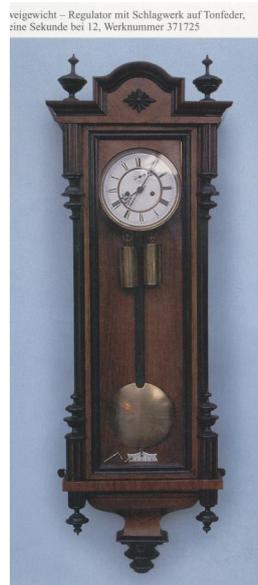
Diesen Lenzkircher Regulator mit der Werksnummer 371725 habe ich in einer Liste gefunden. Das Stück stammt aus dem Jahr 1867.

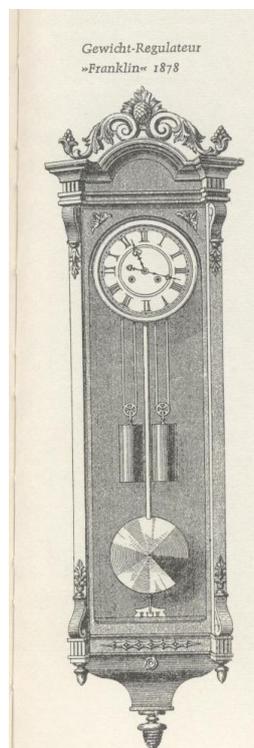
Eine Junghans Uhr aus dem Jahr 1878 sieht ähnlich aus. Das Werk ist aber als „Amerikaner Uhr“ sehr viel preiswerter.
