<table><tr><td>Object:</td><td>Schotterwerk am Steinbruch Zinkenberg im Bau</td></tr><tr><td>Collection:</td><td>Fotosammlung</td></tr><tr><td>Inventory number:</td><td>2019_0051</td></tr></table>

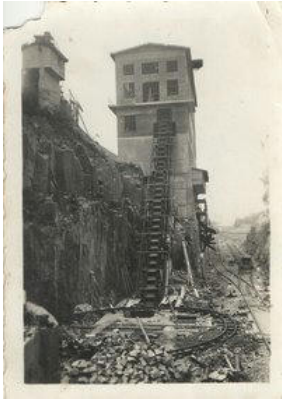
Das Foto zeigt das im Jahr 1932 fertiggestellte Schotterwerk am Steinbruch Zinkenberg. Auf der Abbildung befindet es sich noch im Bau. Deutlich zu sehen sind bereits das Brechergebäude mit den Fertigsilos und den seitlich angeordneten Verladeschurren. An der Giebelseite befindet sich das Hauptplattenband (noch ohne Überdachung) zum Transport des Rohgesteins zu den Brechern.

Im Vordergrund ist ein kreisförmiges Feldbahngleis zu sehen. Hierauf wurden die Steine bis zum Plattenband gebracht, das sie dann in die verschiedenen Brecher weitertransportierte.
